PROPUESTA DE DACIÓN DE CUENTAS DE LA CONSEJERIA DE TURISMO, CULTURA Y MEDIO AMBIENTE AL CONSEJO DE GOBIERNO EN RELACIÓN A LA ORDEN DE EMERGENCIA DE FECHA 16 DE MARZO DE 2017, DE ACTUACIONES EN EL VERTEDERO DE RESIDUOS SÓLIDOS URBANOS UBICADO EN EL PARAJE LA SOLANA DE LA SIERRA DE ABANILLA, DADA LA SITUACIÓN PROVOCADA POR LAS ÚLTIMAS LLUVIAS.

ASUNTO: Informe sobre el estado actual de las instalaciones del vertedero de Proambiente, S.L., respecto a las obras de declaradas de emergencia, visto el informe de la Dirección Facultativa de las Obras de emergencia (GETNISA) de fecha 1 de febrero de 2017

ASUNTO: INFORME DE LA DIRECCIÓN FACULTATIVA SOBRE DAÑOS POR LLUVIAS Y EFECTOS

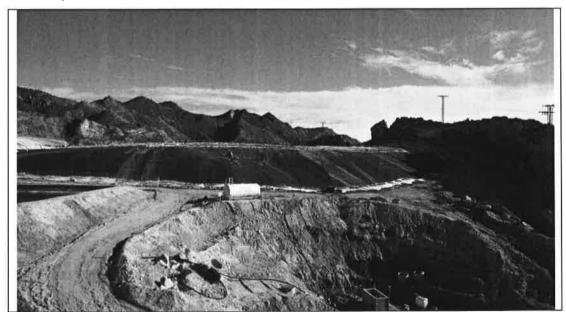
1. Emplazamiento Vaso Nº 3

La situación en la que se encuentra el Vaso nº 3, se muestra en la siguiente fotografía. En la actualidad se encuentra totalmente impermeabilizado con capa de polietileno de 1,00 mm, y capa de cobertura de arcilla al 700 % y de tierras franco arcillosas al 25 %.

Esta situación ha permitido evitar que el agua de lluvia se infiltre en dicho vaso, aumentando la cantidad de lixiviado contenido el mismo y los derrames que históricamente se producían en el mismo hacia los barrancos adyacentes. Los sistemas de bombeo ejecutados han funcionado correctamente. Se considera controlada la situación de emergencia en dicho vaso, en combinación con las actuaciones desarrolladas en el pozo eléctrico de control de los lixiviados que fluían en profundidad y control de las llaves de corte del desagüe de fondo de vaso. Dicho lo anterior se deben finalizar los trabajos de cobertura de tierras y revegetación.

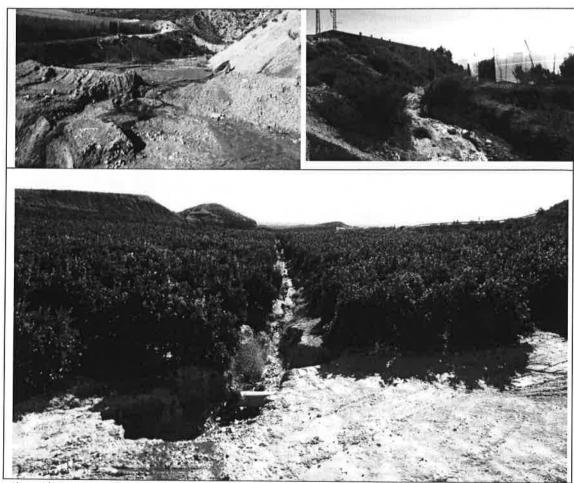
2. Dique de Contención Junto a Planta de Tratamiento

Este dique, que se encontraba ejecutado al inicio de la actuación, que ha sido recrecido y reparado en varias ocasiones incluso después de las lluvias de diciembre y que sirve de punto de contención de los lixiviados que escurrían por los barrancos hacia los cauces públicos, anexos a la Planta, se ha roto como consecuencia de la gran cantidad de agua que ha discurrido por el barranco durante el mes de enero. La rotura ha afectado al camino existente que cruzaba el barranco, que prácticamente ha desaparecido. Se observa claramente como los lixiviados discurren por el cauce en dirección a la Pedanía de la Murada, atravesando campos de cultivo.

Situación esta que fue advertida en anteriores informes, que es evidente que está ocurriendo, con el riesgo para la salud de las personas y el medio ambiente que está produciéndose de manera fehaciente, agravándose la situación por la paralización actual de los trabajos.

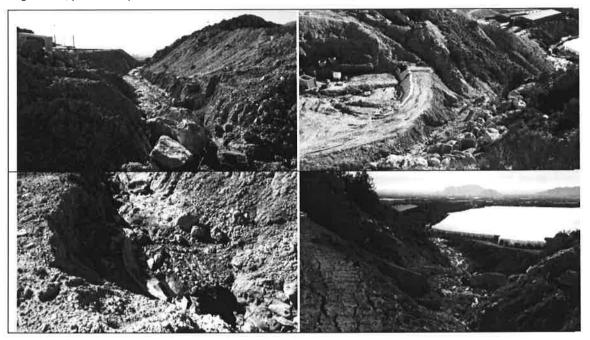
Por el contrario, al igual que ocurrió en diciembre, la gran cantidad de agua que ha discurrido por el barranco, ha continuado horadado el cauce, y el camino superior, que es atravesado por el mismo y que ha quedado intransitable. Así mismo se ha detectado que el agua del barranco, no sólo se ha infiltrado en los drenes profundos que se ejecutaron en dicho barranco para captar los lixiviados que se escapaban del fondo del vaso 1-2, bajo el dique de contención, sino que ha dejado al descubierto los geotextiles de protección de los drenes profundos, arruinando parte del trabajo ejecutado y que deberá ser reparado. Dicha agua sea mezclado con lixiviados y ha sido contenida en el interior del pozo eléctrico, desde donde ha sido bombeada a la Balsa Nº 2.

Así mismo, el agua no sólo ha horadado el cauce agudizando la situación anterior, sino que ha sido tanta, que da empezado a afectar al dique de contención de lixiviados ejecutado exprofeso y que ha comenzado a agrietarse, perdiendo parte de su material, como se ve en las fotografías.

Tal y como se indico en el informe de 22 de diciembre: dado que el agua de lluvia que discurre por el barranco se ha mezclado con los lixiviados, , si bien han sido contenidos, se ha estado bombeando lixiviados mezclados con agua, situación que no es aceptable. Así mismo, si la situación hubiera persistido, la fuerza del agua habría continuado horadando el cauce y habría arruinado los drenes profundos que discurren bajo el mismo, consiguiendo así que de nuevo los lixiviados de los estratos profundos del vaso 1-2, discurrieran hacia la rambla. Situación que ha quedado evidenciada que ha ocurrido y está ocurriendo en la actualidad agravándose la situación por la paralización actual de los trabajos.

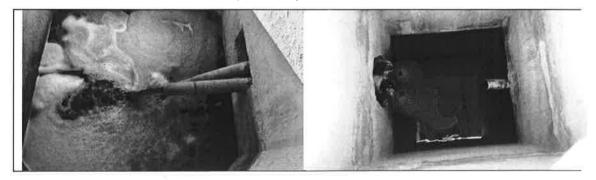
4. Bombeos y Balsa Nº 2

Los bombeos de lixiviados han funcionado correctamente, salvo la incidencia de un cortocircuito que provoco la parada de uno de los bombeos hasta que se pudo restituir el servicio electico. Así, durante el mes de enero de 2017, se han bombeado desde los distintos emplazamientos 3.000 m³, que en otras condiciones se habría vertido a los cauces públicos adyacentes.

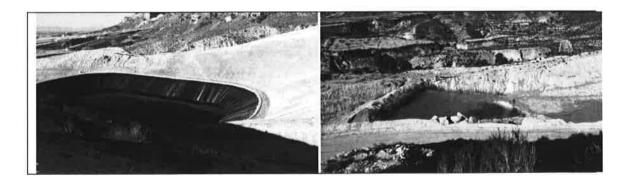
Las Iluvias acaecidas, no han provocado daños significativos en la balsa 2, más allá de la acumulación de aguas de escorrentía superficial que han quedado contenidas en el dique de seguridad ejecutado, y que ha provocado el embalsamiento de agua de Iluvia, dada la naturaleza arcillosa del suelo. Los sistemas de evacuación de aguas pluviales han funcionado correctamente.

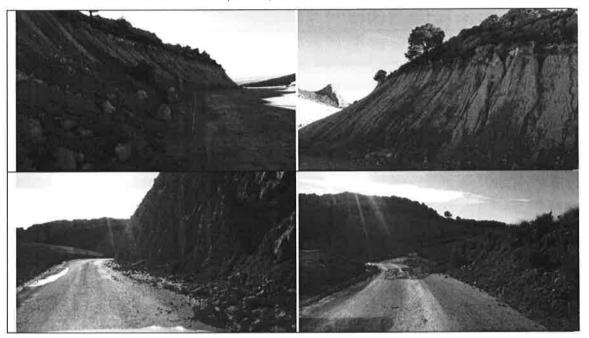
5. Caminos y Accesos

Persiste la situación referida en el informe de 22 de diciembre: "La totalidad de los caminos existentes y accesos a los distintos emplazamientos de las obras, se han visto muy dañados, dado que prácticamente todos los caminos existentes cortan el flujo de barrancos y cauces, por donde han discurrido en algunos casos, lixiviados procedentes de los arrastres superficiales del vaso 1-2. Así mismo se han producido desprendimientos de piedras de considerables dimensiones en algunos de ellos y existe riesgo de caída de otras."

En particular se ha agudizado el tema de desprendimientos de arbolado y rocas de grandes dimensiones, en los caminos de acceso desde Abanilla a la parte superior del vaso 1-2

Para resolver esta situación se reitera la propuesta del anterior informe: Limpieza general de los caminos y arrastres de tierras. En referencia a los desprendimientos, una vez acordonada la zona durante la visita, la Dirección Facultativa, propone provocar el desprendimiento controlado de las piedras que corren de caer, por medios mecánicos, que permitan realizar dicha operación en condiciones de seguridad, previo a la reanudación de los trabajos. Para evitar de esta forma desprendimientos accidentales, al paso de los vehículos y maquinaria de obra. De manera secundaria y no necesaria en esta fase de obra, pero no menos importante, de cara a futuras actuaciones a desarrollar en el emplazamiento, como para las labores de seguimiento y control, se recomienda mejorar los sistemas de encauzamiento de los barrancos y cauces que son interrumpidos por los caminos existentes, mediante ejecución de obras de fábrica.

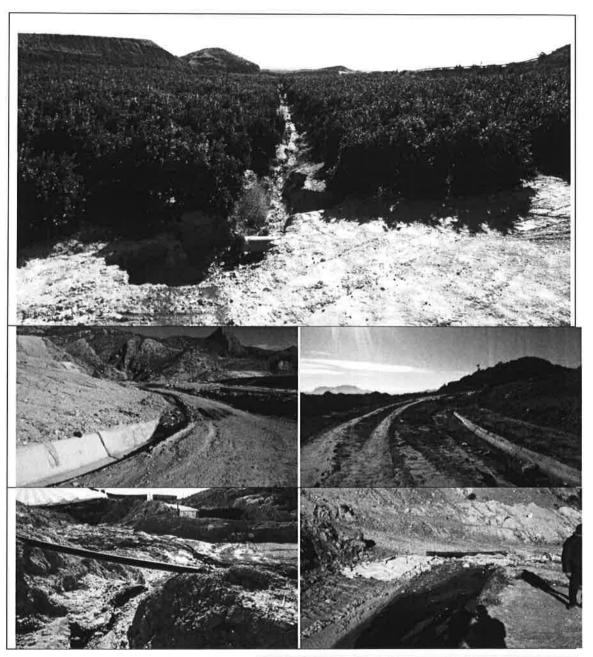
Como ya se advirtió en anteriores informes, la inacción para subsanar las deficiencias detectadas, la escorrentía superficial se ha introducido en la mas de residuos y está provocando que los lixiviados superficiales, corran y superen los límites del vertedero, y los sistemas de contención parcialmente ejecutados, discurriendo por los caminos hacia los puntos bajos por donde han salido hacia los barrancos existentes y corriendo por los cultivos adyacentes.

La zona más afectada sigue siendo la del lateral este de los vasos 1-2. Y que se marca en la siguiente imagen en línea verde:

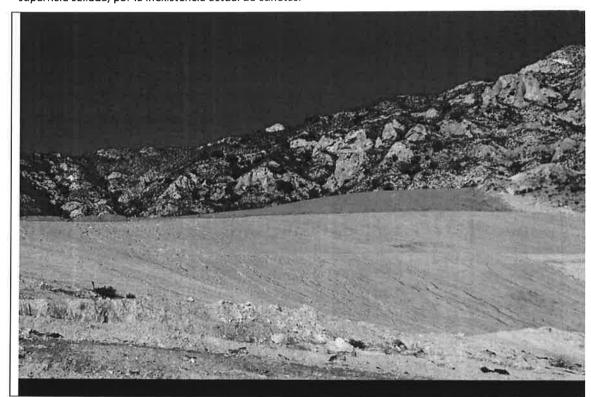
En la Parte superior del vaso 1-2, el acondicionamiento de residuos, la eliminación de grietas y la colocación de la capa de arcilla prevista en proyecto, ha evitado que el agua penetrara en la masa de residuos, lo que sigue evitando de generación de lixiviados y desestabilización del terreno. Siguen apareciendo nuevos puntos de lixiviación sobre la superficie del vertedero, fuera de la zona sellada, no existentes con anterioridad a las lluvias.

La escorrentía superficial sobre la capa de arcilla, ha agudizado el acarcavamiento anterior del terreno, con cárcavas importantes en las bermas donde todavía no están ejecutadas las cunetas de evacuación y en superficie sellada, por la inexistencia actual de cunetas.

En referencia a los lixiviados que se escapan por la zona este (Línea verde), la Dirección Facultativa reitera la propuesta solución indicada en informes anteriores, que se está adoptó en la zona sur, (Línea amarilla), que se corresponde con la orden de obra el día 18-10-2016 y que ha dado el resultado esperado, evitando en esta zona que los lixiviados salgan a las ramblas.

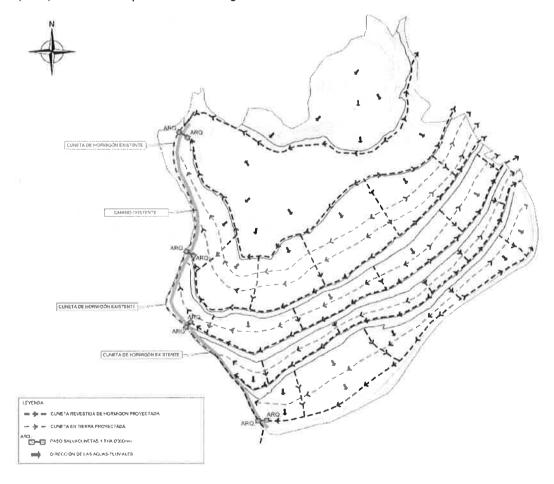
De las lluvias acaecidas y los daños ocasionados, comprobamos que la ejecución de las cunetas en tierra previstas en proyecto (marron), serán del todo insuficiente para contener y dirigir los flujos de agua superficial, por lo que se propone su eliminación y sustitución por las cunetas revestidas de lamina de polietileno, ancladas al terreno que permitan absorber los asentamientos del mismo y las bajantes verticales. Así mismo, se propone aumentar la sección de las cunetas de hormigón en las bermas de 1,20 m a 1,50 m, con sección trapezoidal. En la imagen se muestran la distribución de cunetas.

de naturaleza franco arcillosa. Todos los drenes centrales de la espina de pez, como laterales se ejecutarán con piedra, y tubo dren. Todos los drenes evacuaran hacia un único punto, el previsto en proyecto, en este caso el punto será el denominado pozo barranco.
