Propuesta: Proyecto decreto por el que se establecen las normas especiales reguladoras de la concesión directa de una subvención al Ayuntamiento de Murcia para la ejecución del diagnóstico arqueológico y arquitectónico del Conjunto Monumental de Monteagudo-Cabezo de Torres: Castillejo de Monteagudo, Alberca de Larache y Alberca del Molino Armero

(DSUB/26/2019)

4. ENCARGO REDACCIÓN DEL PLAN ESPECIAL DE PROTECCIÓN DEL SITIO HISTÓRICO MONTEAGUDO-CABEZO DE TORRES (MURCIA)

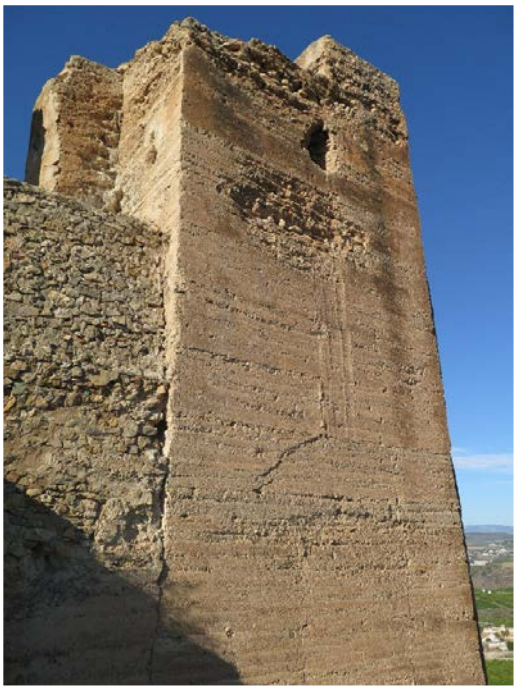
Detalle de la gran torre rectangular del recinto superior

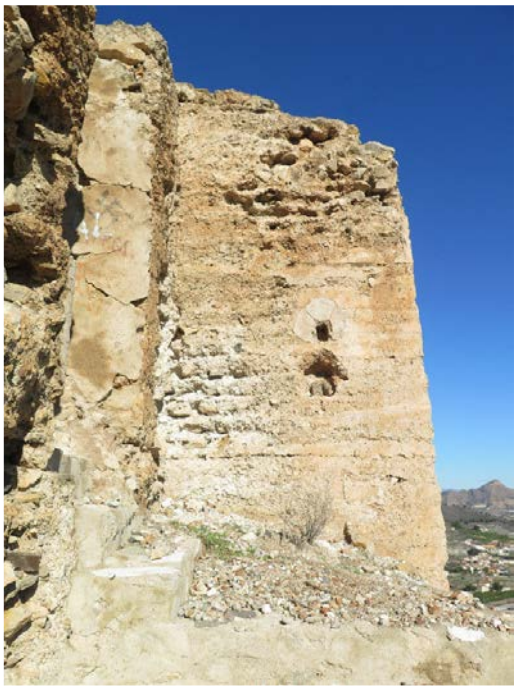
Detalle construcctivo del recinto superior

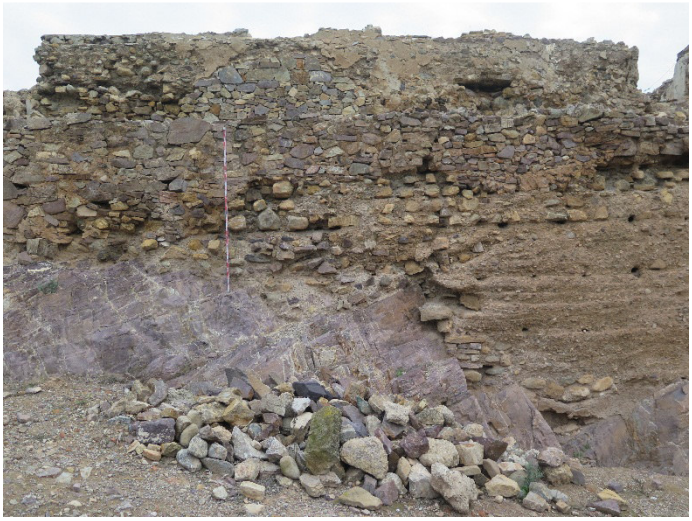
Muro oeste recintos exterior e interior, escalera moderna

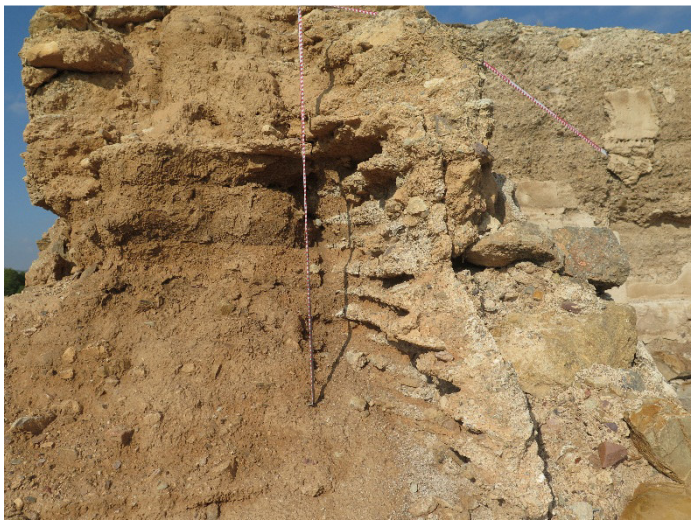
Angulo noroeste recinto interior

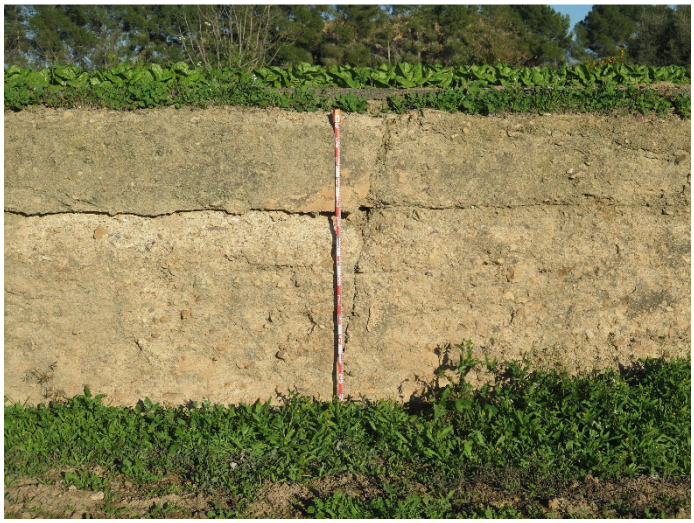
Detalle fabrica constructiva del muro este de la alberca

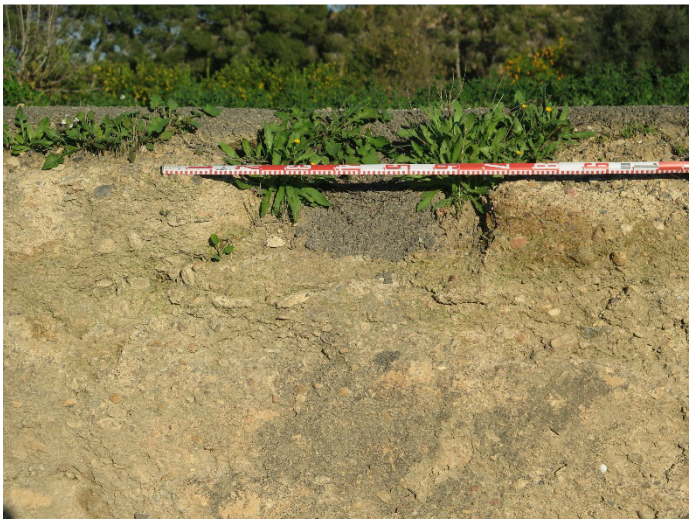
Detalle canal de entrada de agua en el muro este de la alberca

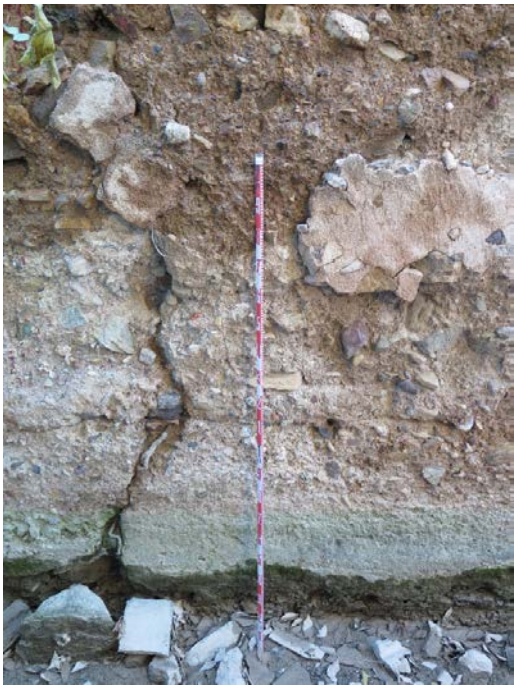
Detalle de las tapias del muro oriental de la alberca
